انتار سیناء خزیره فرعون

مشروع هيئة الآثار المصرية لترميم وتطوير قلعة صلاح الدين الأيوبي

SINAI MONUMENTS
ISLAND OF PHARAOUN
CITADEL OF SALAH AL-DIN

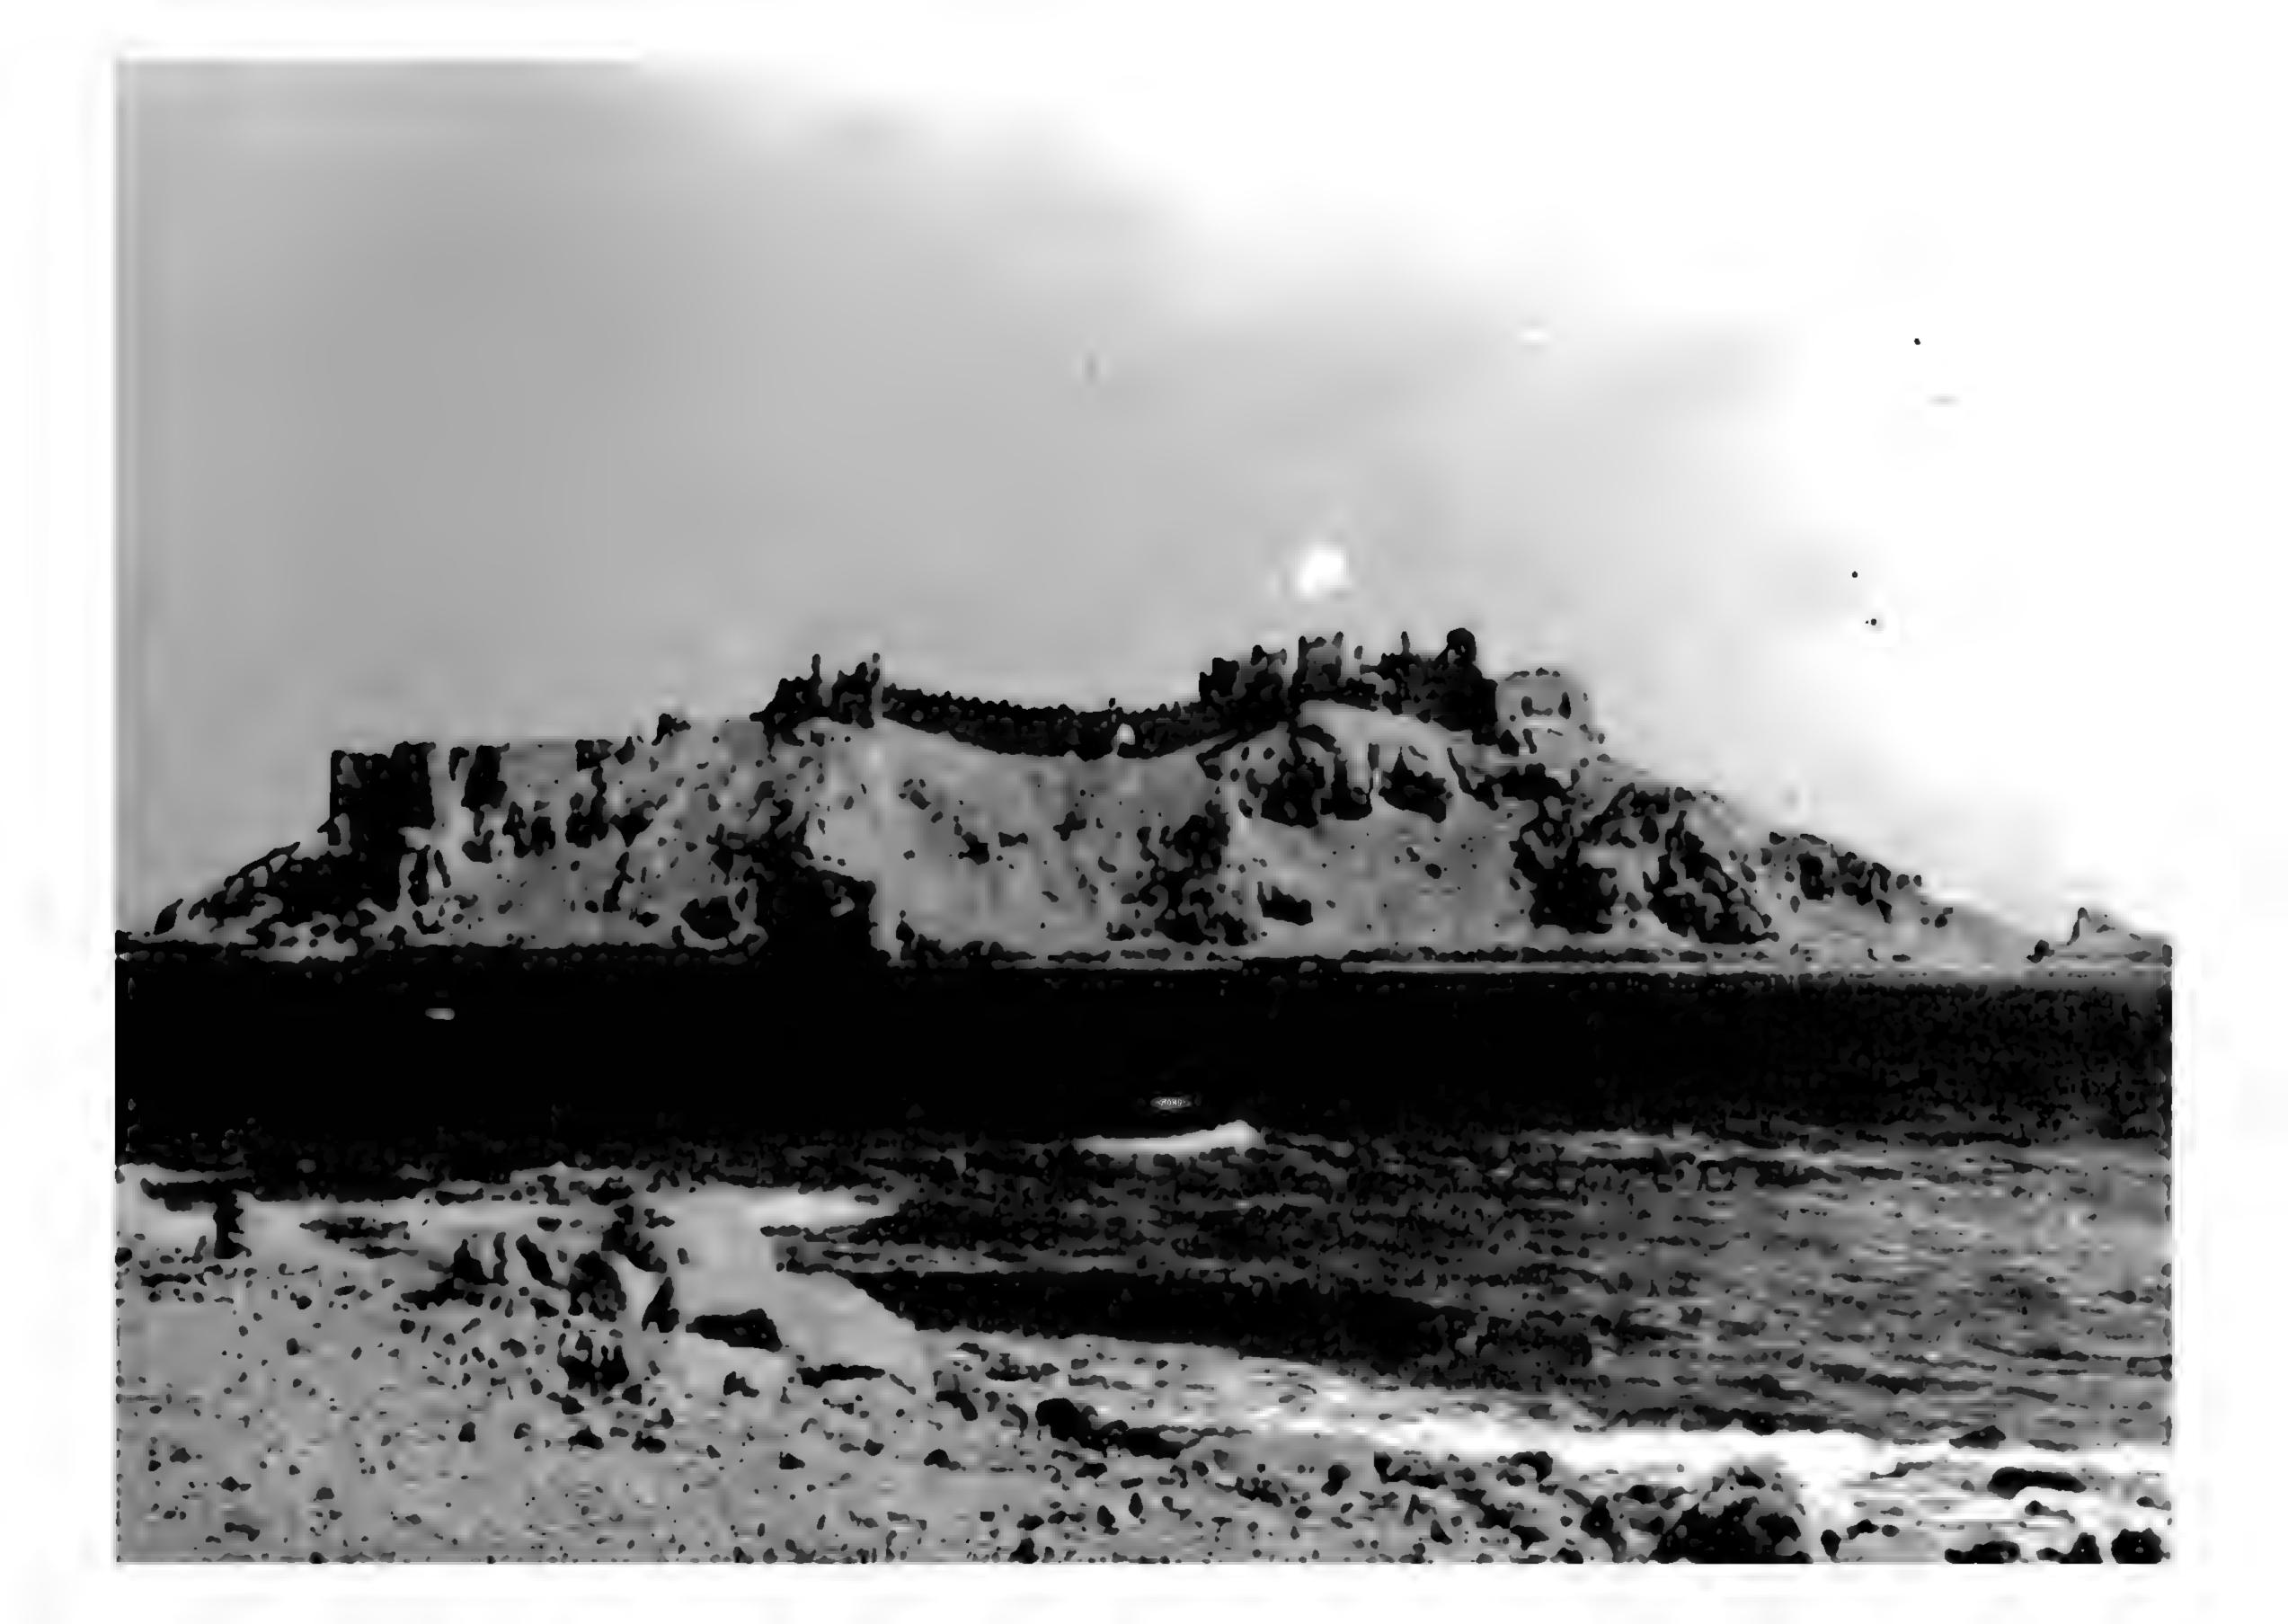
منظر عام للقلعة من الغرب قبل الترميم .

Complete view of the citadel from the western side before the restoration.

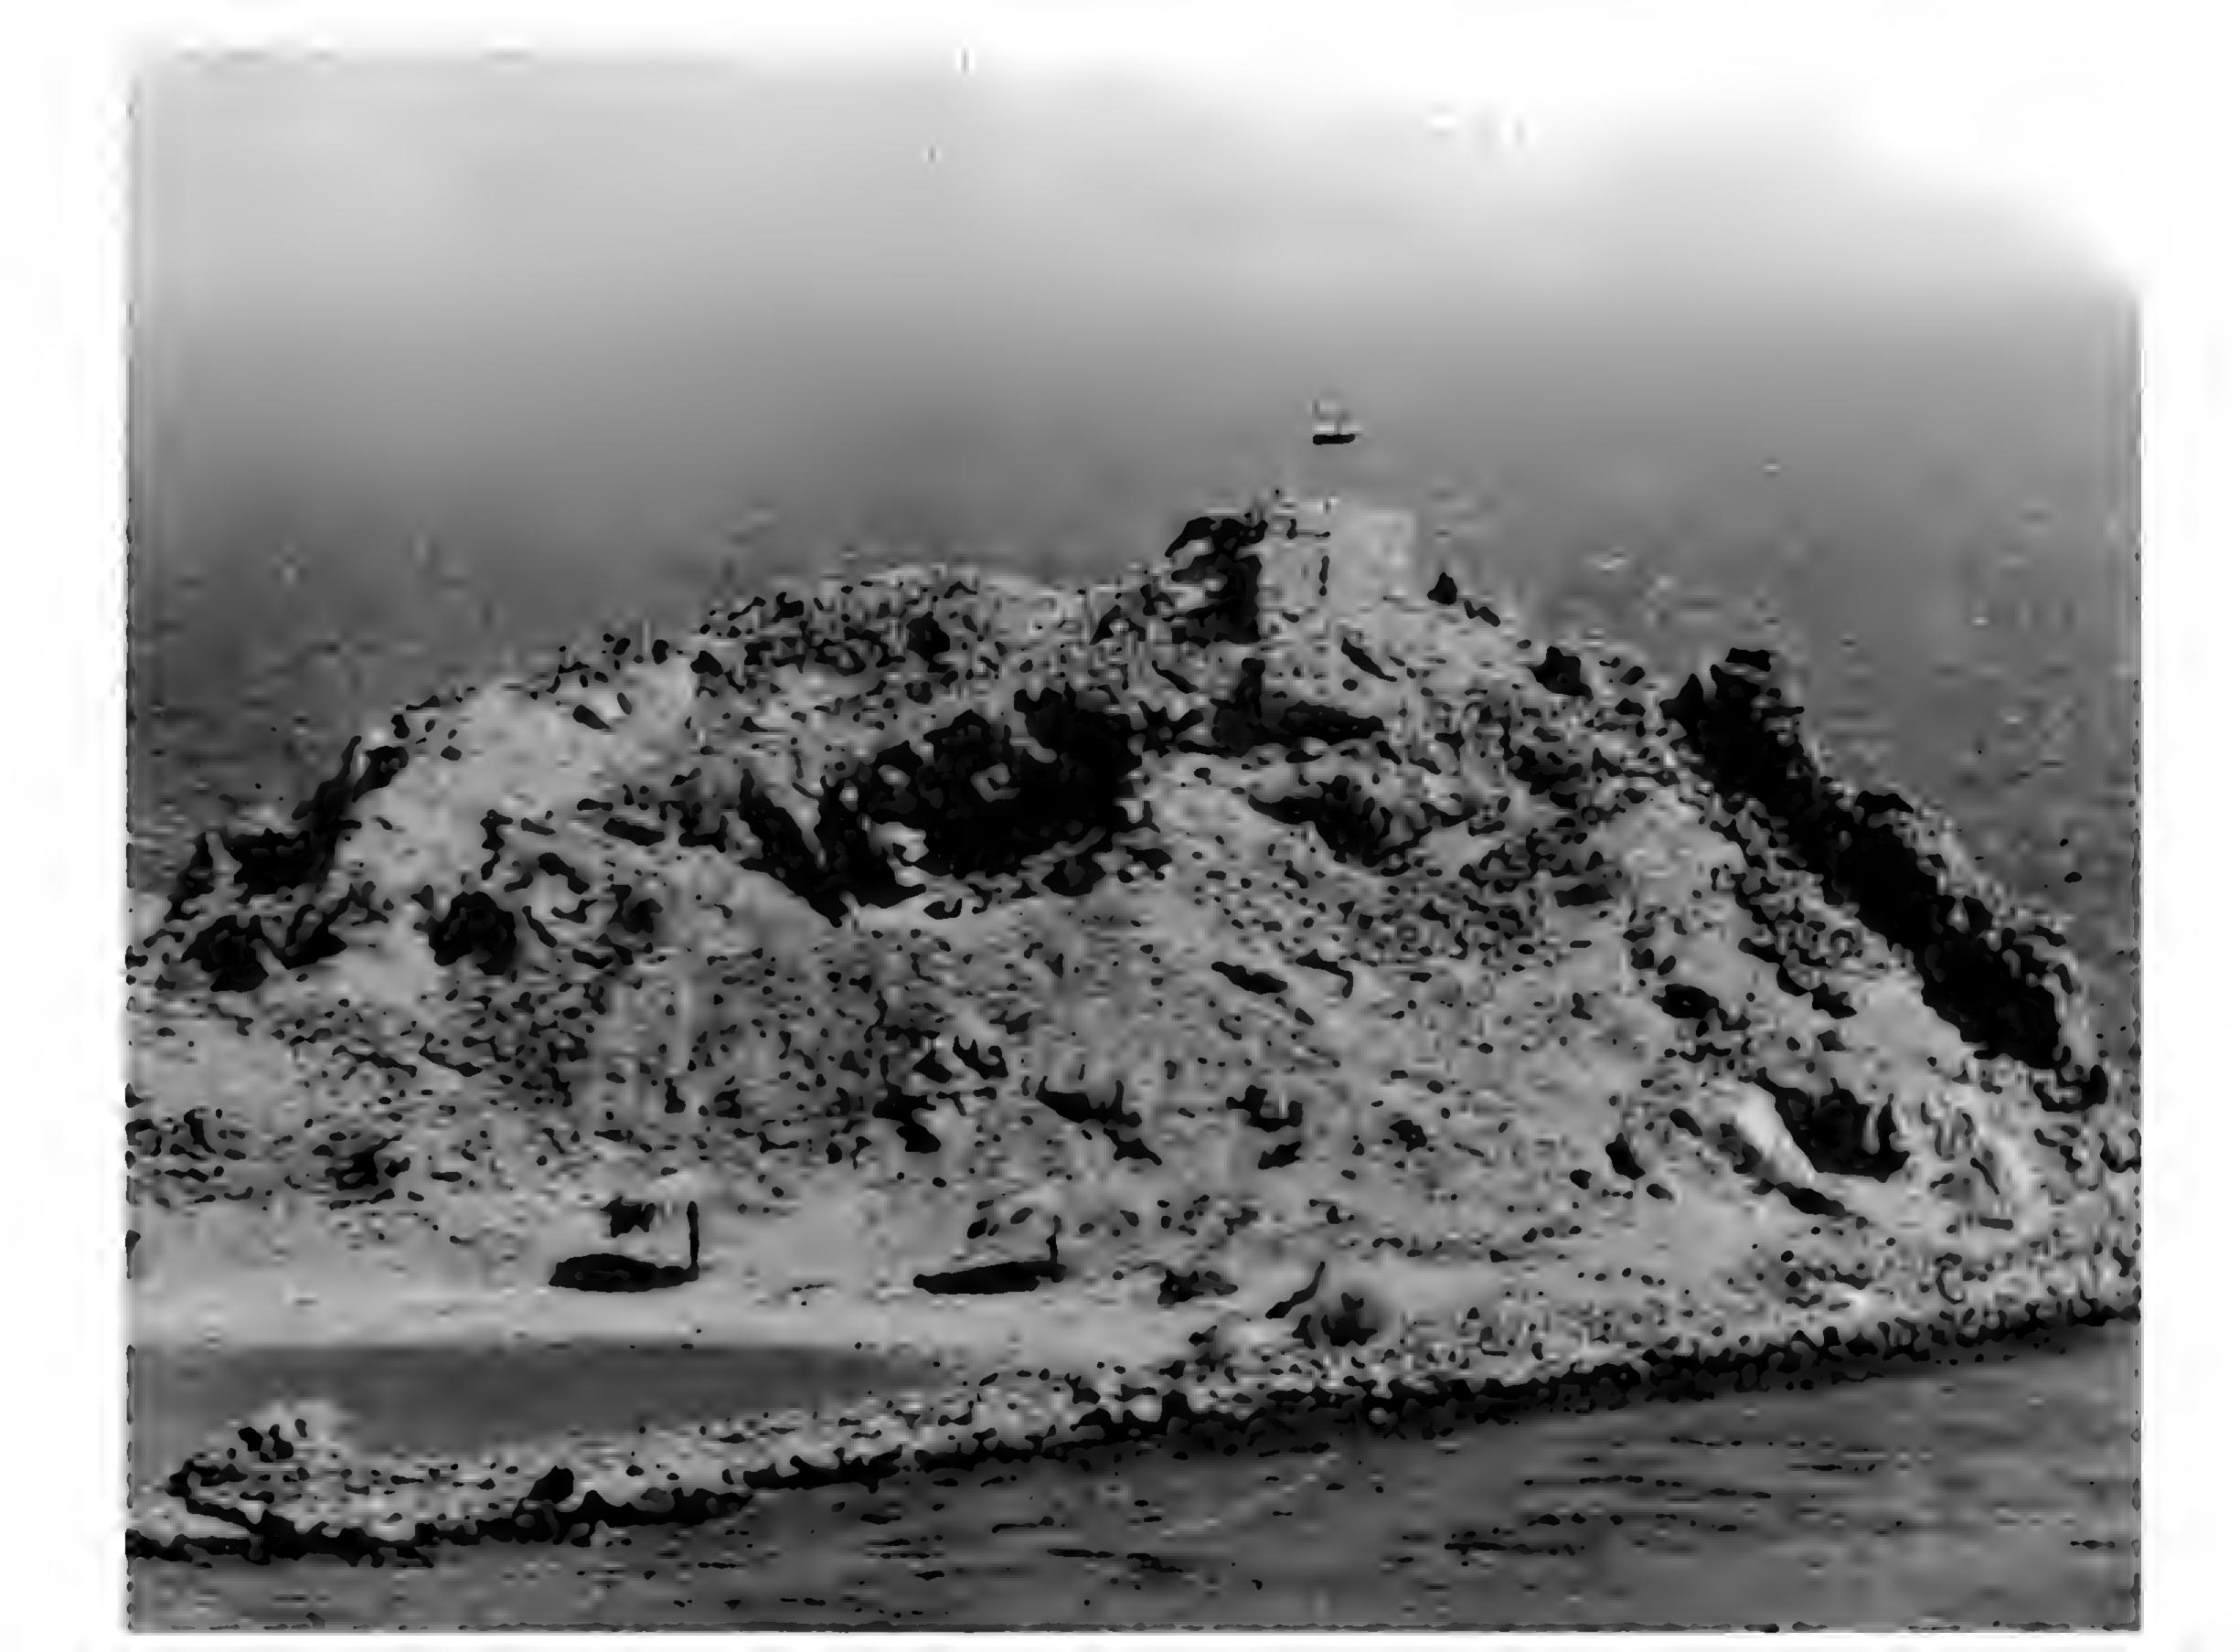
التحصينات الجنوبية وبقايا السور الخارجي الذي كان يحيط بالجزيرة . قبل الترميم .

The southern fortifications and the remains of the exterior wall that was surrounding the island before the restoration.

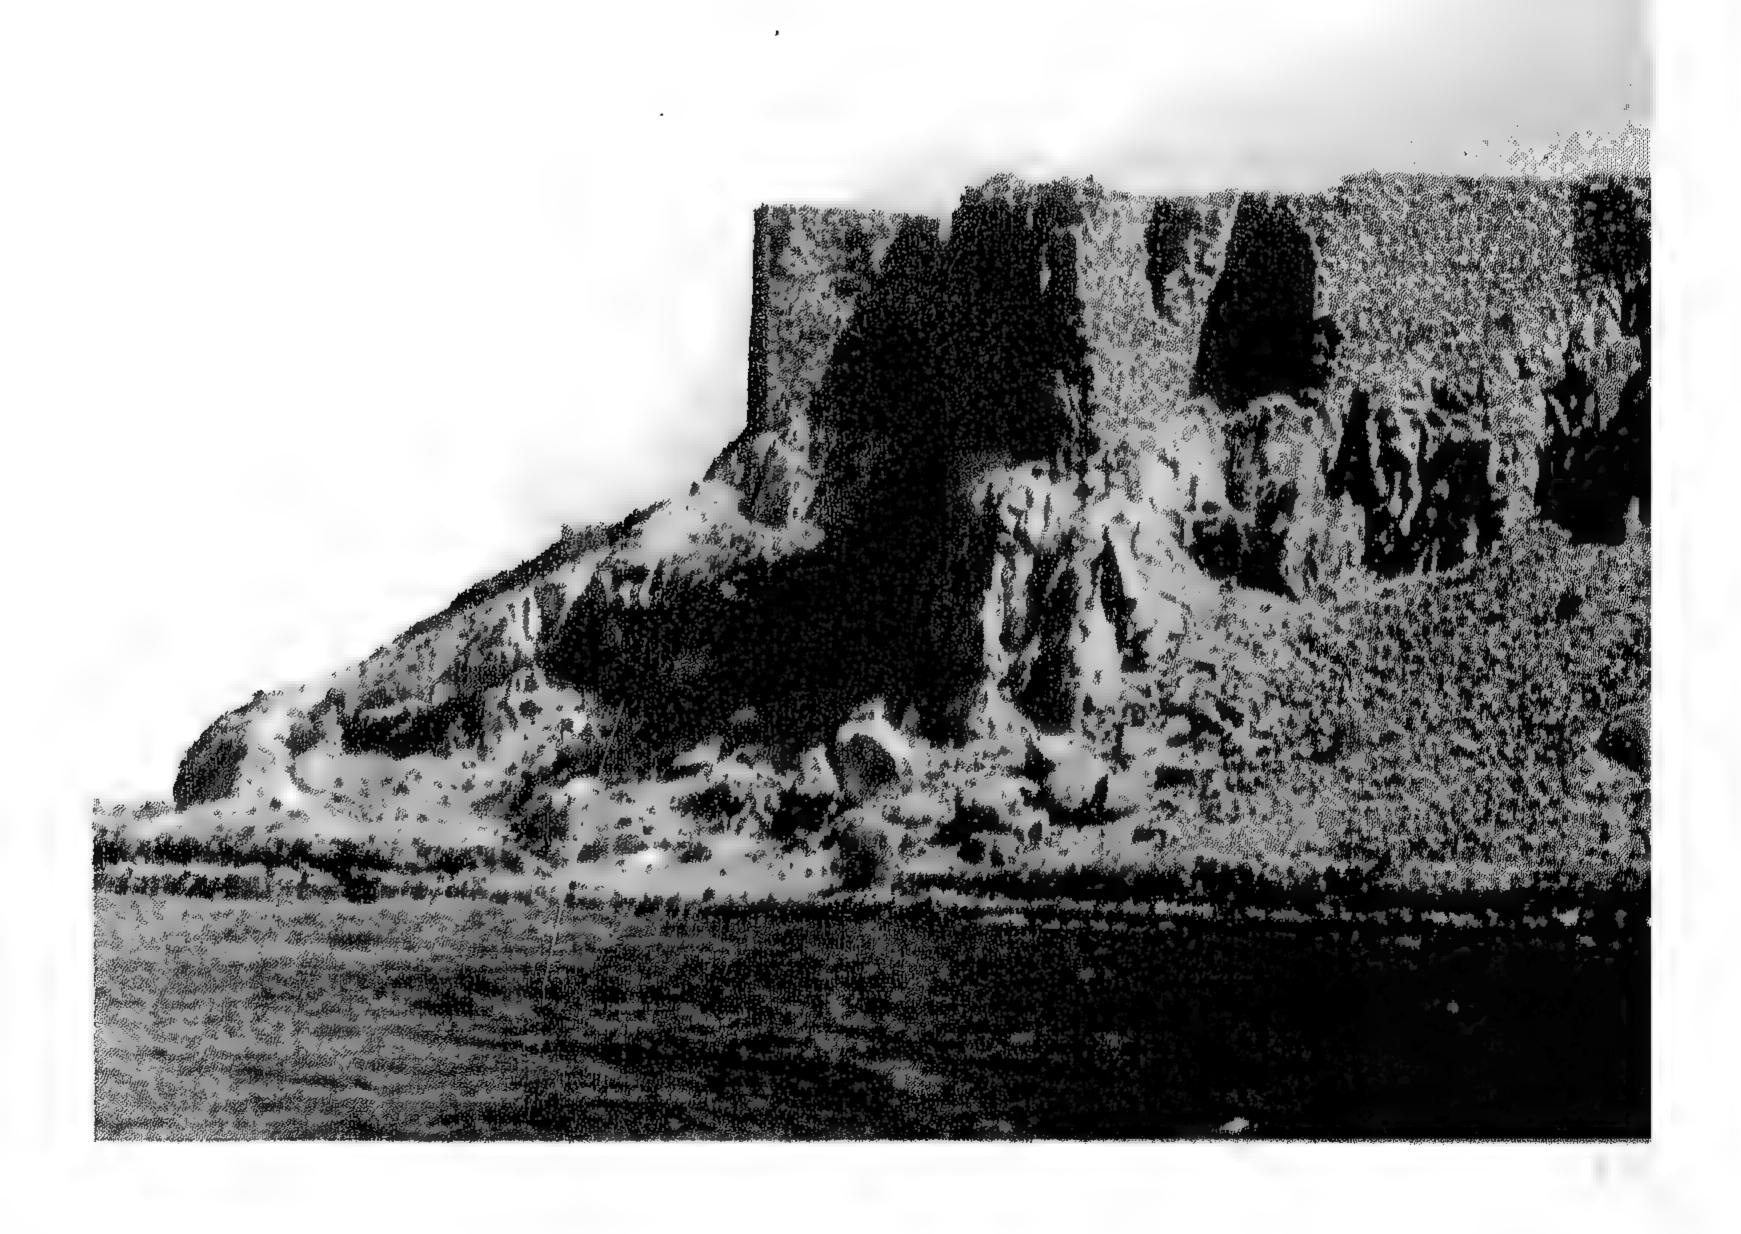
الجانب الغربي من التحصينات الشمالية قبل الترميم .

The western side of the northern fortifications before the restoration.

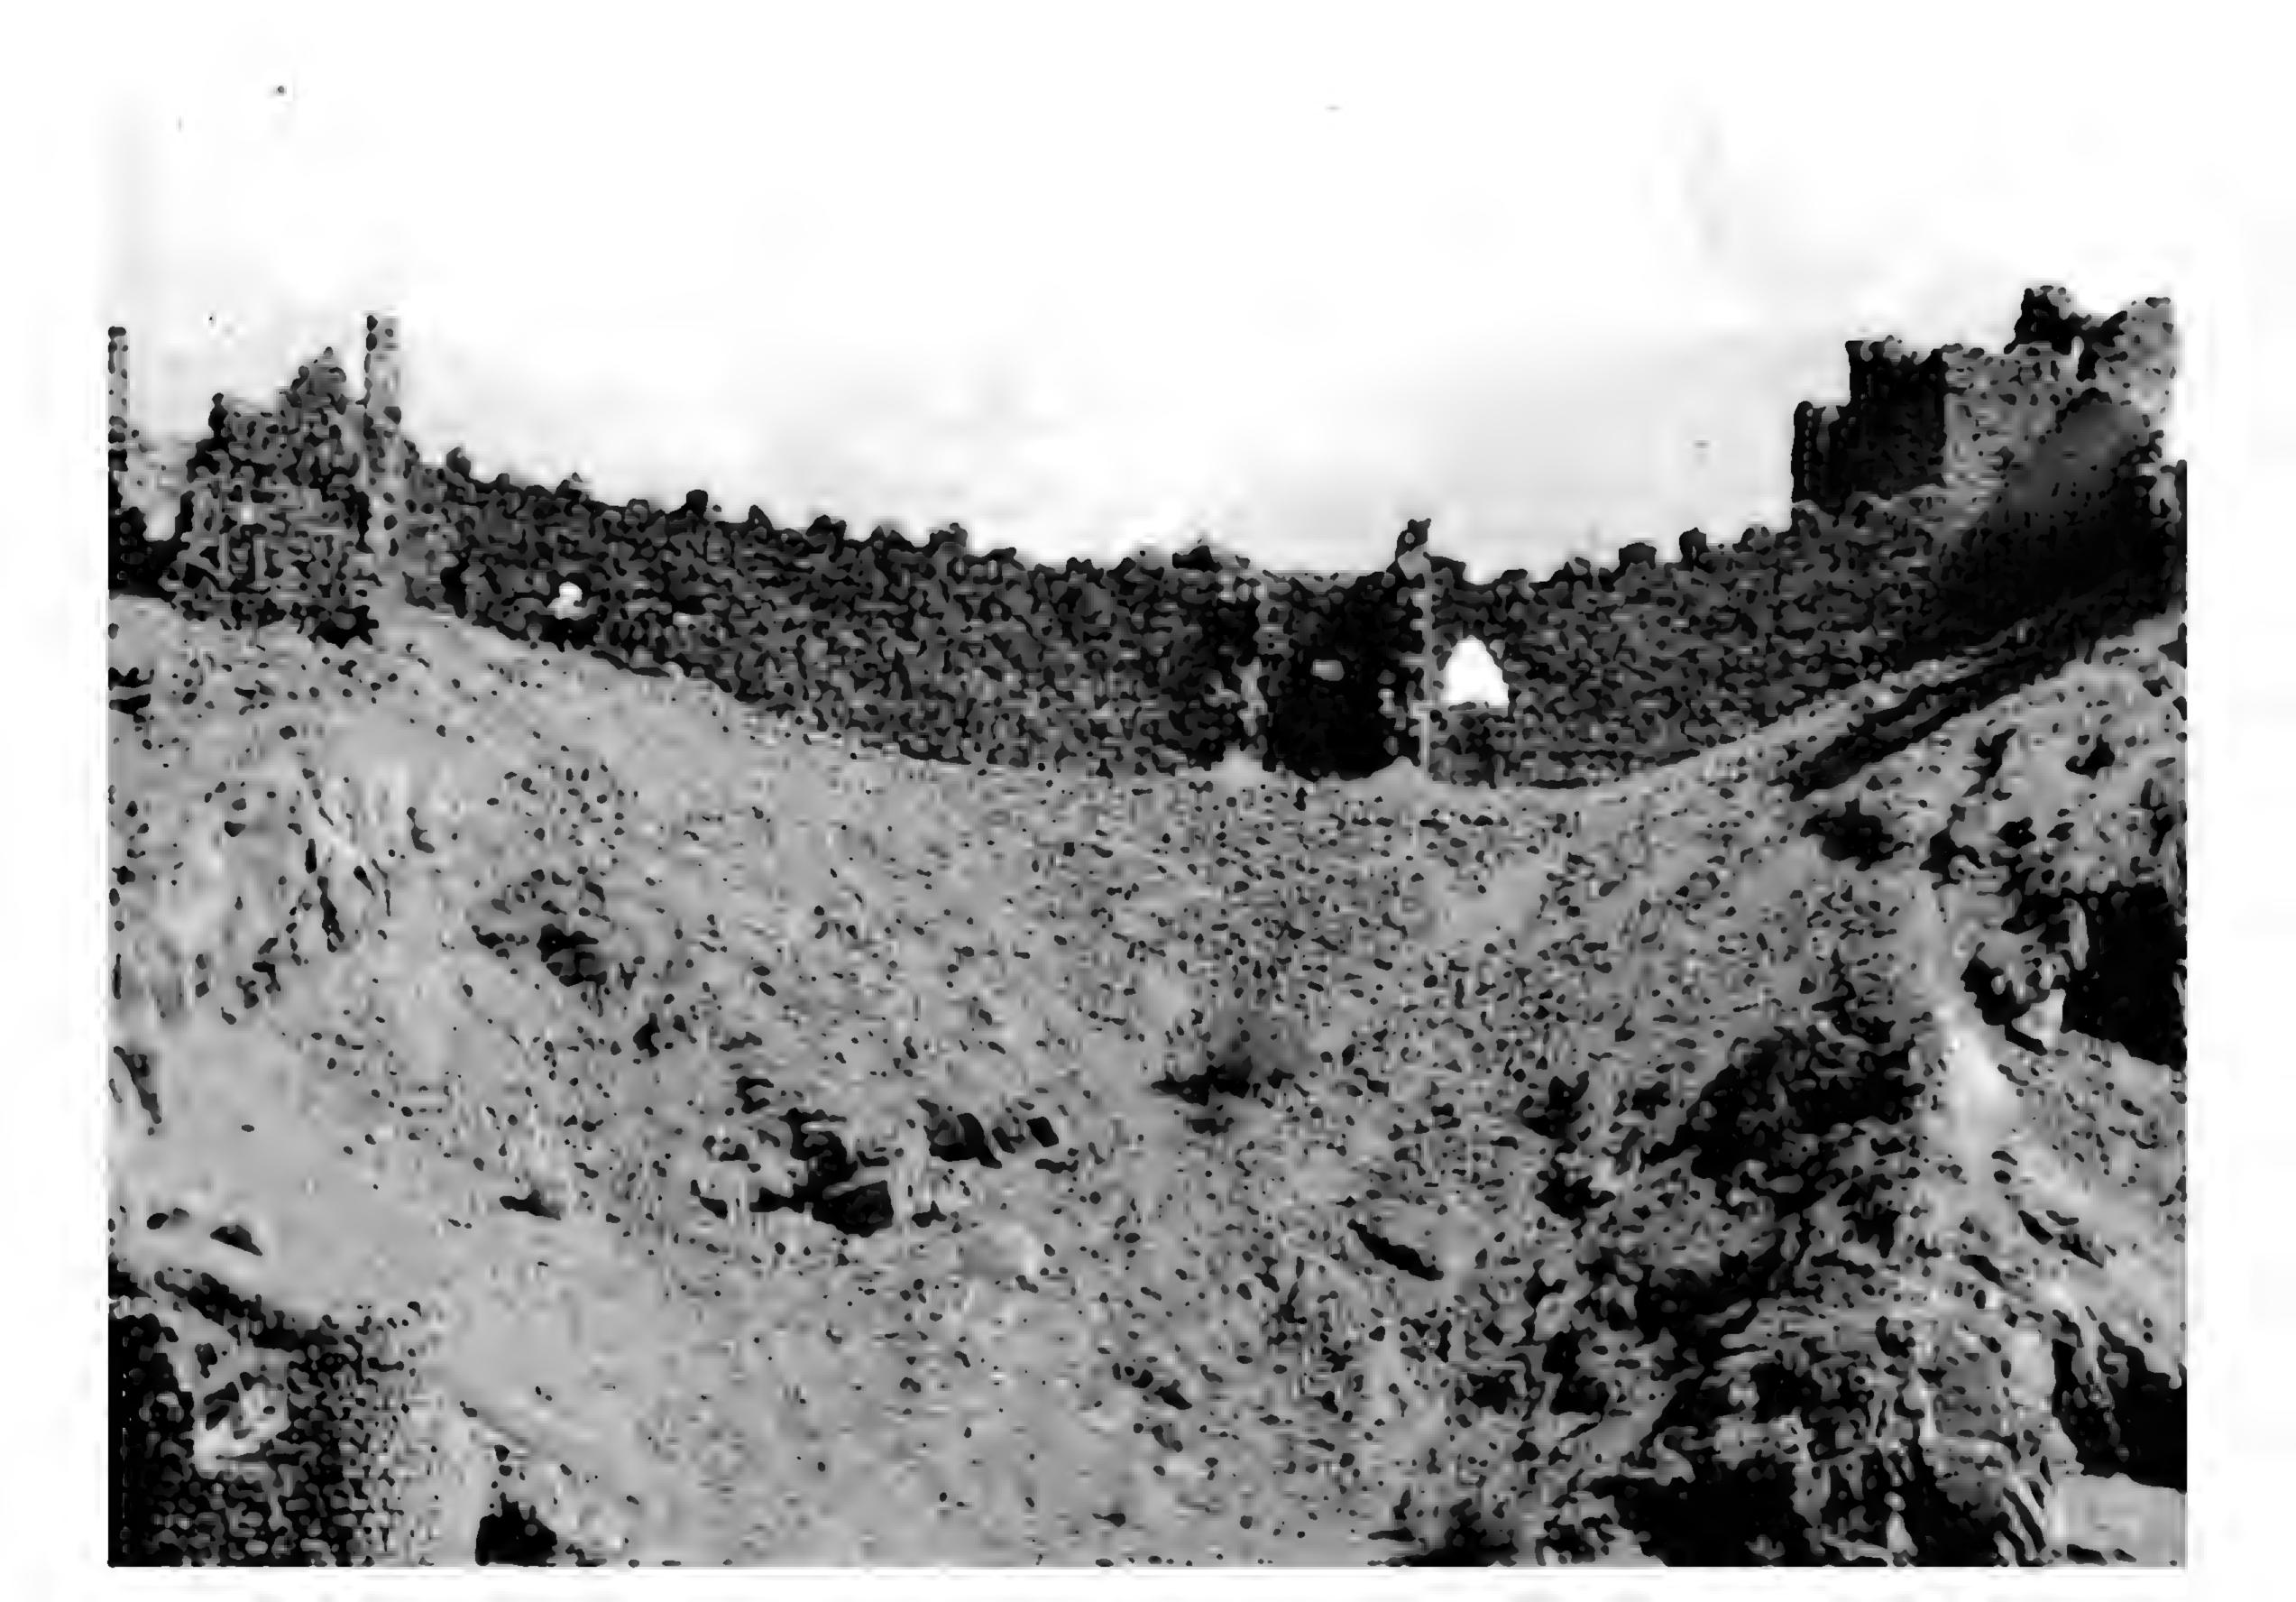
المستوى العلوى للتحصين الشمالي قبل الترميم .

The upper level of the northern fortification before the restoration.

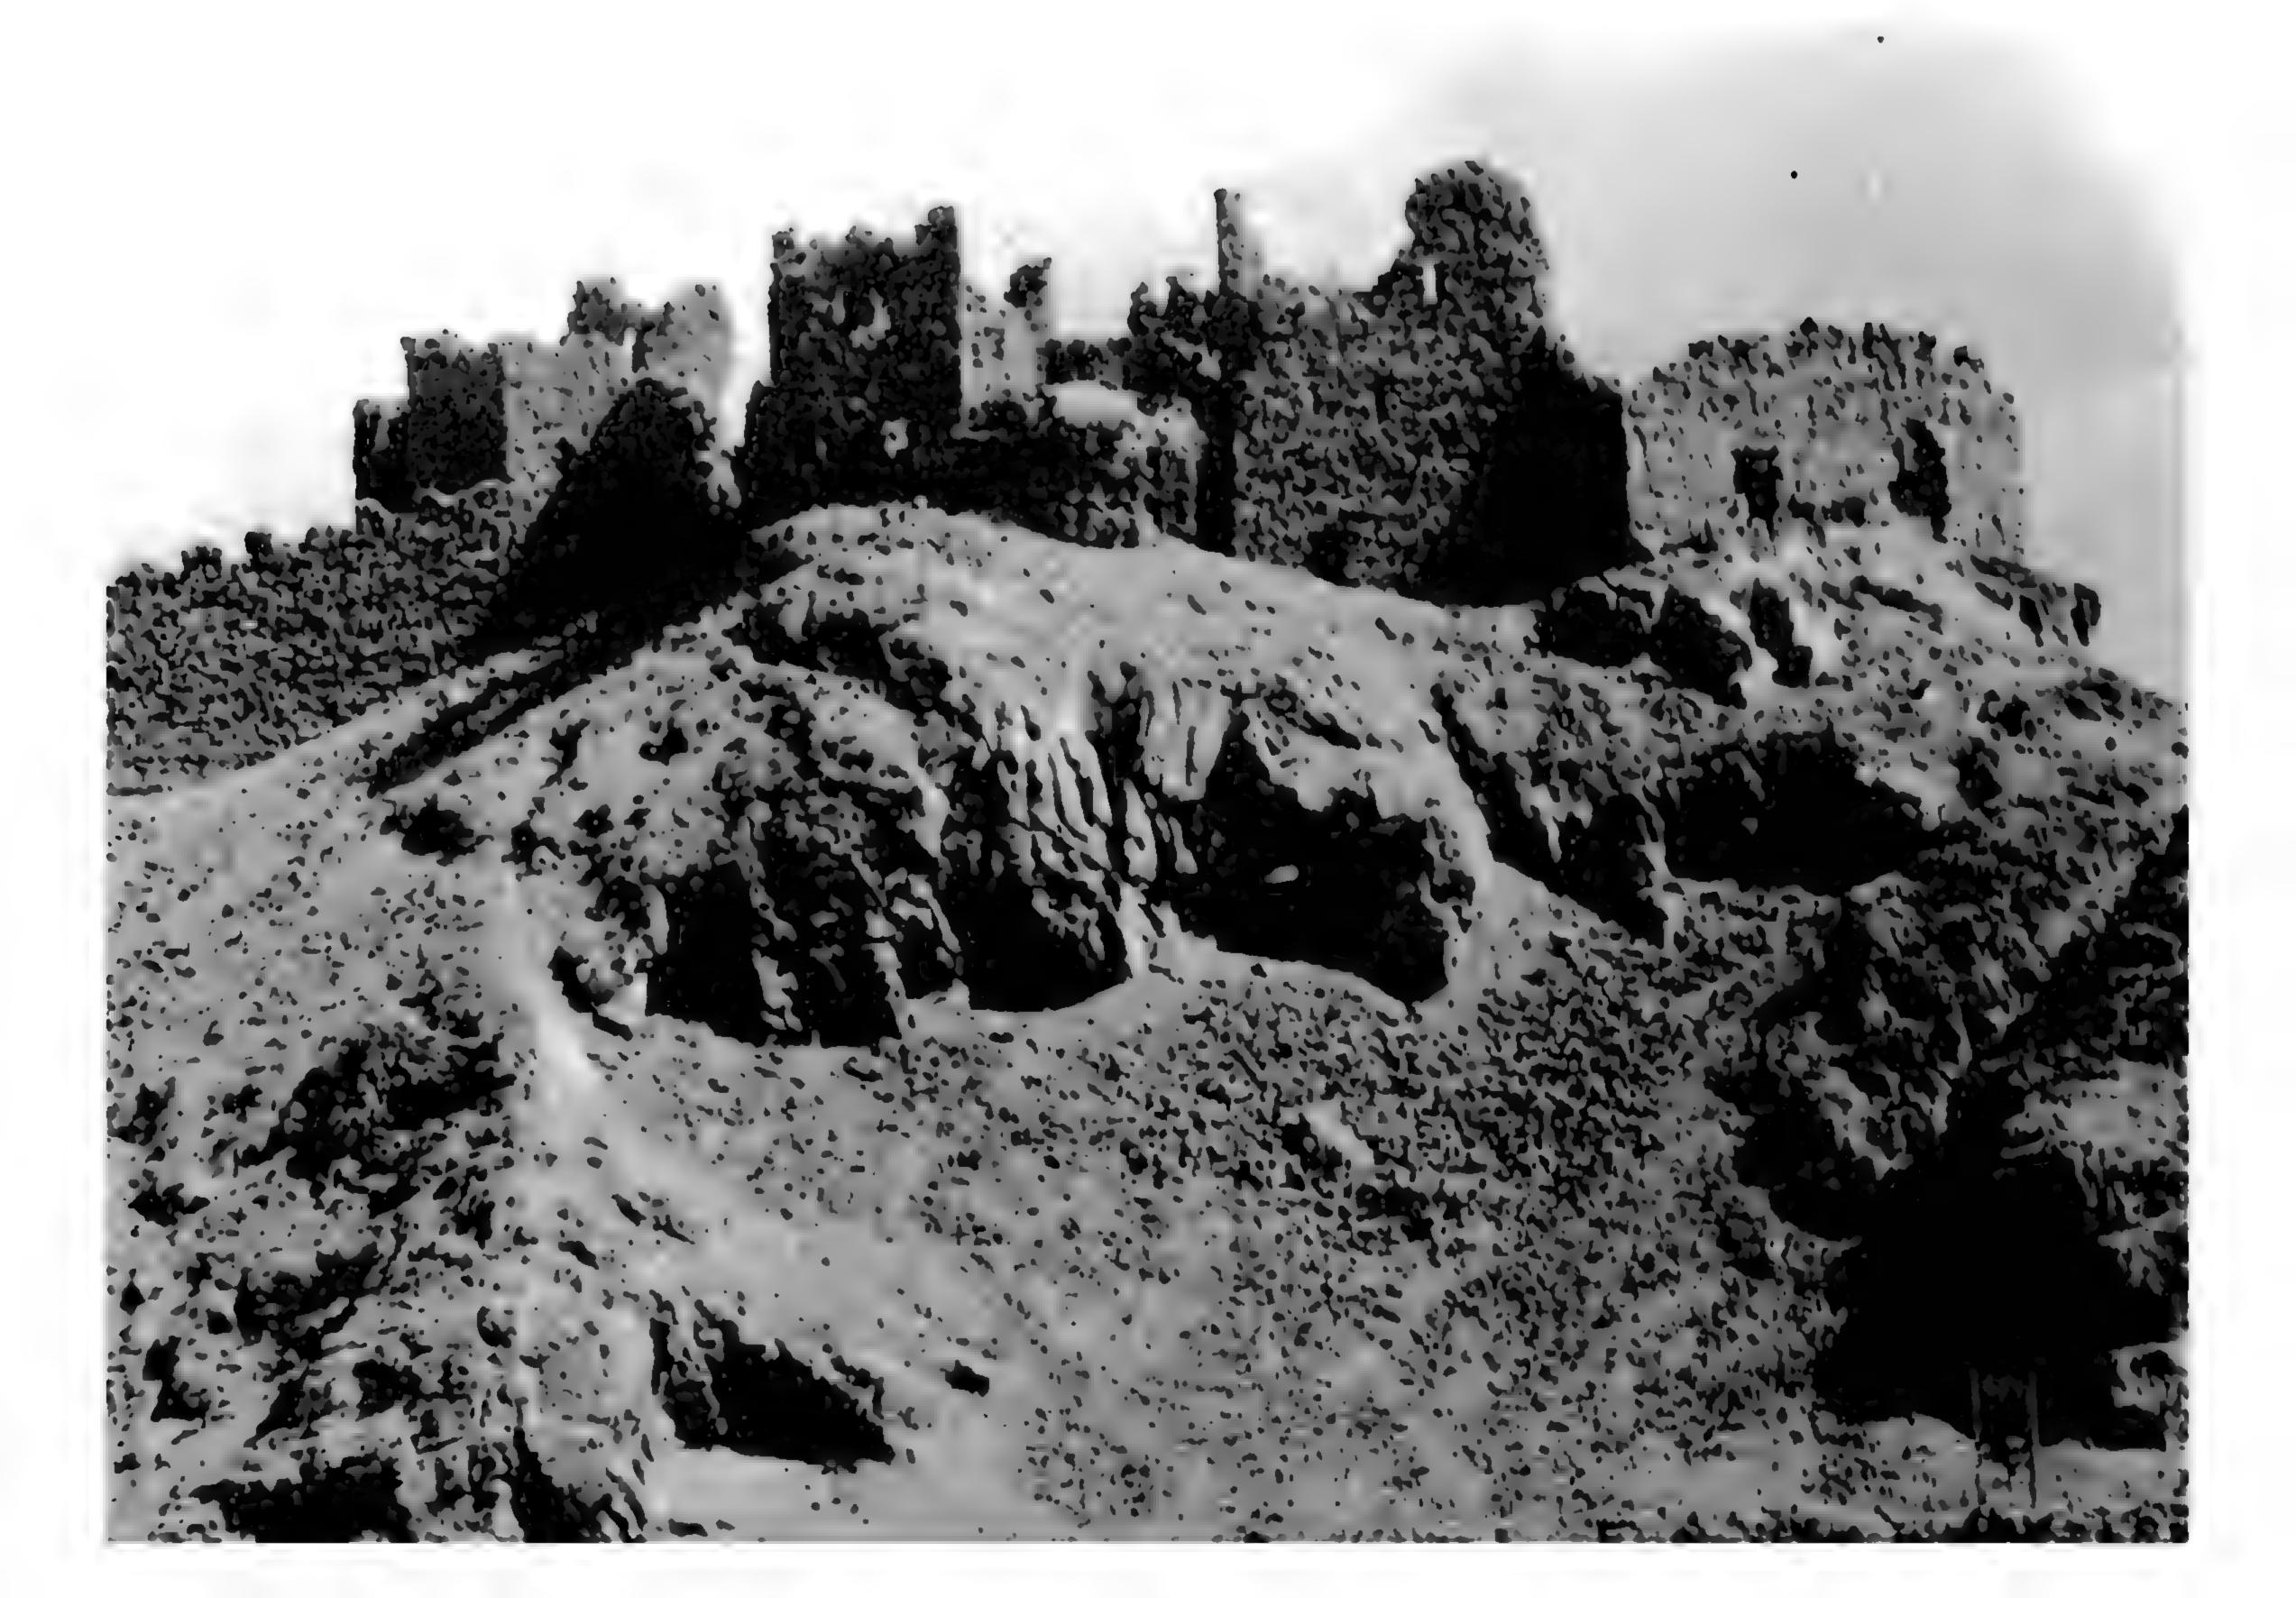
الباب الأوسط والسلم المؤدى إلى المستوى الثانى للتحصين الشمالى قبل الترميم .

The middle door and the stairs leading to the second level of the northern fortification before the restoration.

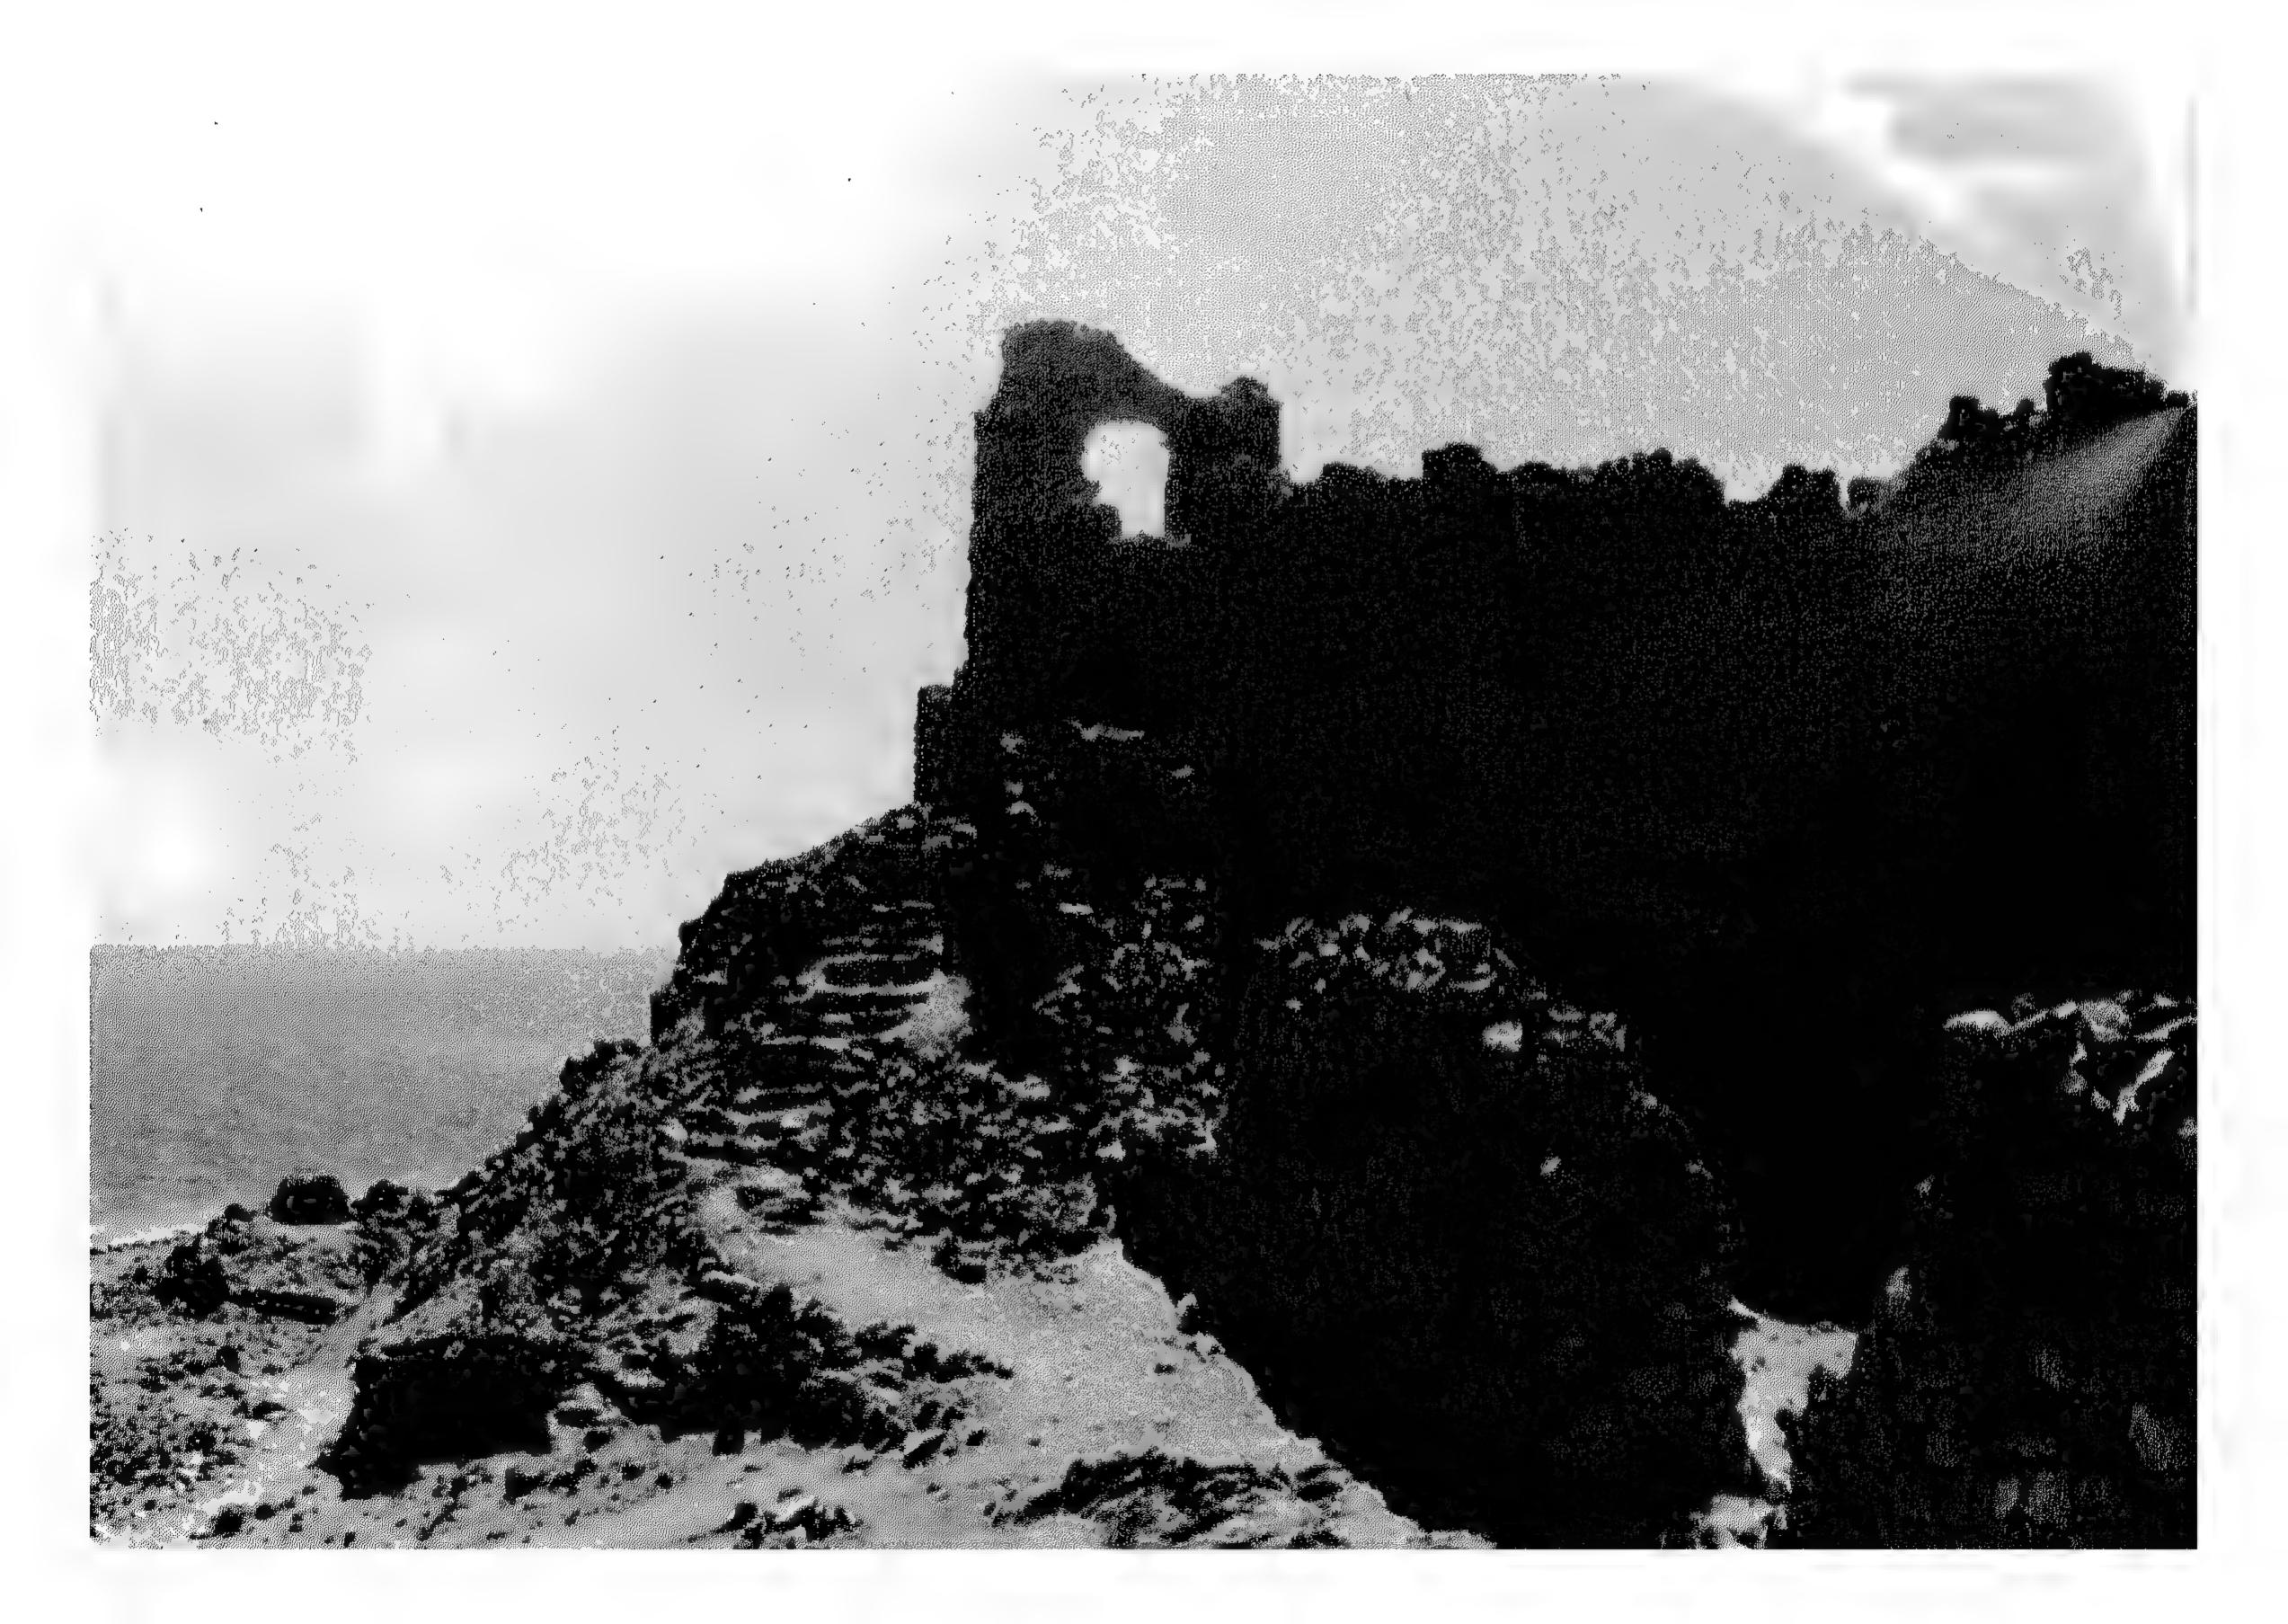
المدخل الرئيسي للتحصينات الشمالية قبل التزميم.

The main entrance of the northern fortifications before the restoration.
